**Relazione Tecnica
della Sicurezza
Report di Sopralluogo**

DVR CON4B-0022	RELAZIONE TECNICA DELLA SICUREZZA- REPORT DI SOPRALLUOGO
Ente/Amm.ne	ERSU - PALERMO
Plesso	Via G. Di Cristina, 7 – EDIFICIO 2 – San Saverio

DATA DEL SOPRALLUOGO	21 Settembre
ESEGUITO PER	Sopralluogo per redazione DVR
TECNICO (RSPP)	Ing. Salvatore Cascio Ingurgio
CODICE COMMESSA	CON4B - 0022
RESPONSABILE DEL SERVIZIO /U.O.	Sig. Benito Alletto
REDAZIONE RELAZIONE	Ing. Salvatore Cascio Ingurgio

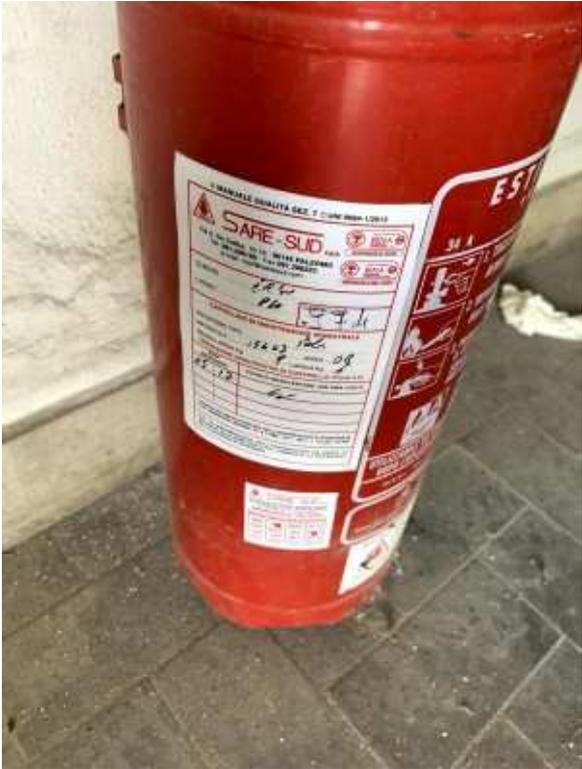
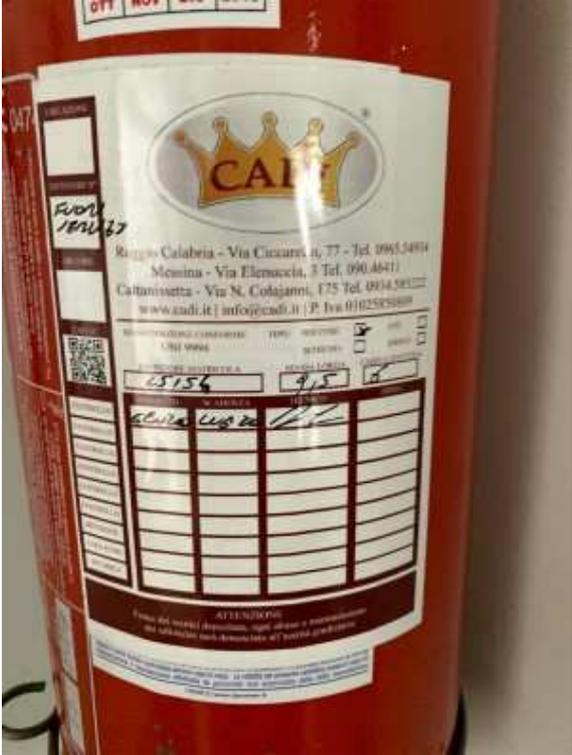
CORRIDOI E SPAZI COMUNI						
1	Riferimento Planimetrico		Liv.	TUTTI I LIVELLI	St.	CORRIDOI
Rischio: PxD=R	2*3=6	Priorità	P2 - MEDIO-ALTO			
Categoria e Tipologia di Rischio	Sicurezza ambienti di lavoro					
Non conformità	Manutenzione periodica estintori scaduta					
Descrizione Particolareggiata

Misure da attuarsi						
Transitorie	Contattare l'azienda e chiedere un immediato intervento di manutenzione degli estintori.					
Da Pianificare	Verificare periodicamente tramite gli addetti antincendio, (nella prevista attività di sorveglianza), l'efficienza dei presidi installati.					
Organizzative	Calendarizzare la manutenzione periodica dei presidi antincendio, come previsto dalla norma UNI 9994-1 2013, a tale proposito si ricorda la periodicità di manutenzione dei mezzi antincendio: estintori - idranti - porte REI ed uscite di emergenza - luci di emergenza - dispositivi di primo soccorso - pulsanti di sgancio corrente o interruttore generale - pulsanti di allarme - rilevatori incendi.

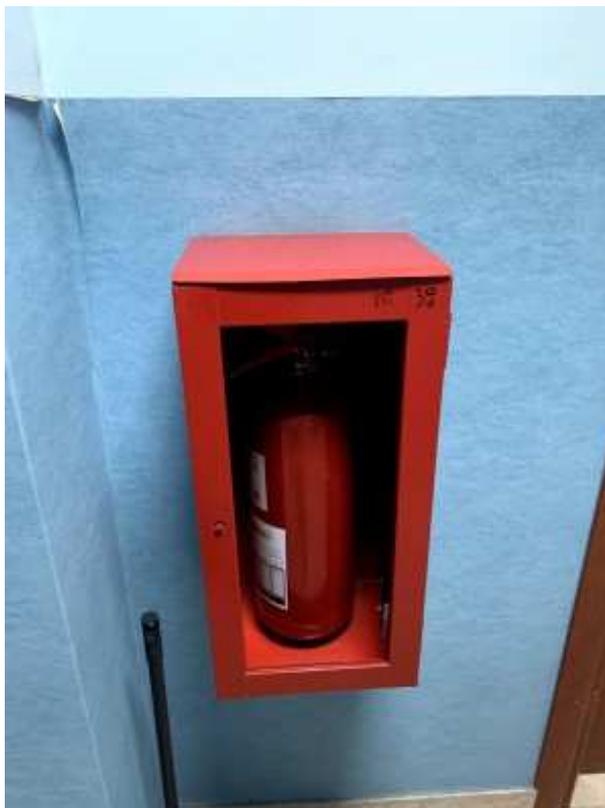
2	Riferimento Planimetrico	Liv.	TUTTI I LIVELLI	St.	CORRIDOI
Rischio: PxD=R	2*1=2	Priorità	P3 - MEDIO		
Categoria e Tipologia di Rischio	Sicurezza ambienti di lavoro				
Non conformità	La cassetta del presidio antincendio risulta priva del vetro "Safe Crash"

Transitorie	Provvedere a contattare l'azienda che si occupa della manutenzione degli estintori per chiedere l'adeguamento del presidio antincendio
Da Pianificare	Accertarsi dell'avvenuta installazione del vetro "Safe Crash" mancante
Organizzative	Monitorare nel tempo la presenza del vetro "Safe Crash"

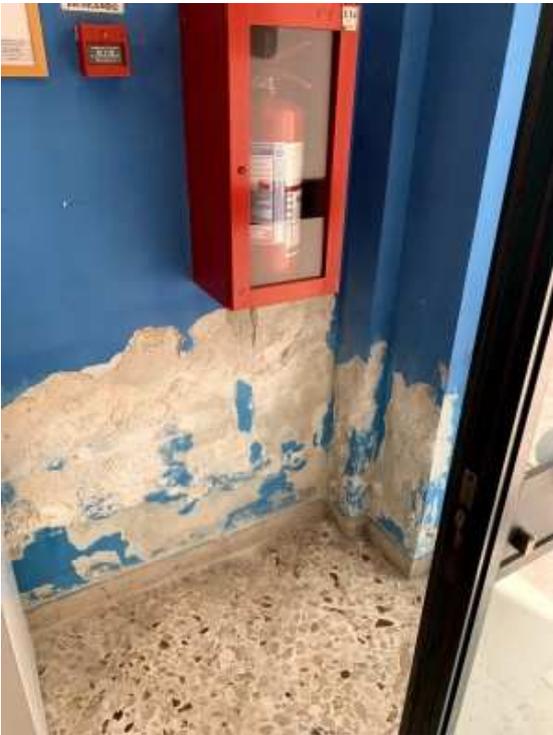
CORRIDOI E SPAZI COMUNI					
3	Riferimento Planimetrico	Liv.	PIANO TERRA	St.	CORRIDOI
Rischio: PxD=R	1*2=2	Priorità	P3 - MEDIO		
Categoria e Tipologia di Rischio	Sicurezza ambienti di lavoro				
Non conformità	Presenza di umidità nelle pareti				
Descrizione Particolareggiata

Misure da attuarsi					
Transitorie	Provvedere a far arieggiare il più possibile i locali				
Da Pianificare	Eeguire un intervento di risoluzione della problematica di umidità alle pareti, idoneamente programmato secondo le opportune prescrizioni tecniche				
Organizzative	Mantenere l'efficienza dell'intonaco e della relativa tinteggiatura a garanzia della salubrità degli ambienti

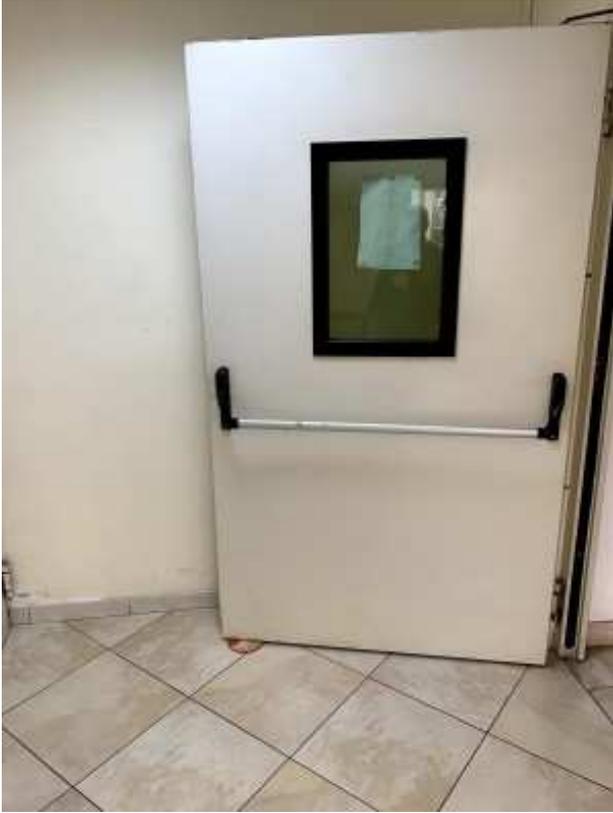
4	Riferimento Planimetrico	Liv.	TUTTI I LIVELLI	St.	CORRIDOI
Rischio: PxD=R	3*3=9	Priorità	P1 - ALTA		
Categoria e Tipologia di Rischio	Sicurezza ambienti di lavoro				
Non conformità	La porta REI è bloccata da un fermaporta che ne impedisce la chiusura				
Descrizione Particolareggiata

Misure da attuarsi					
Transitorie	Eliminare il fermaporta che impedisce la chiusura della porta REI				
Da Pianificare	Verificare la presenza di un magnete a servizio della porta REI che ne consenta, in caso di attivazione dell'allarme antincendio, l'immediata chiusura, o in alternativa mantenere chiusa la porta.				
Organizzative	Eseguire l'eventuale intervento di adeguamento della porta ivi raffigurata, o informare tutto il personale e gli ospiti della struttura che tutte le porte REI devono necessariamente restare chiuse.

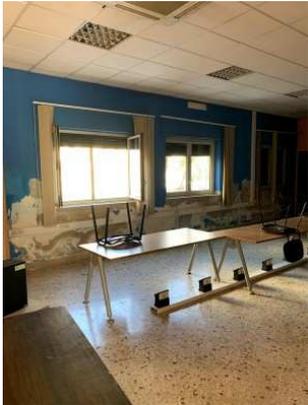
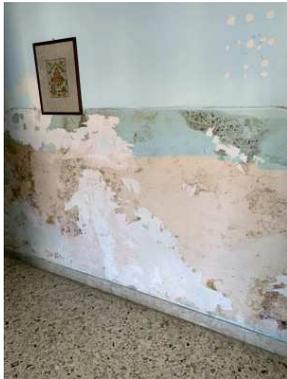
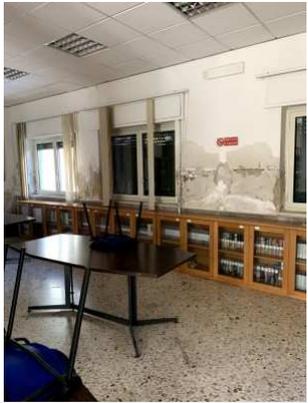
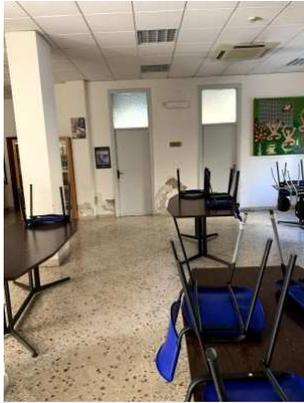
AULE COMUNI - SALA INTERNET - BIBLIOTECA - SALA LETTURA						
5	Riferimento Planimetrico		Liv.	PIANO TERRA	St.	AULE COMUNI
Rischio: PxD=R	1*2=2	Priorità	P3 - MEDIO			
Categoria e Tipologia di Rischio	Sicurezza ambienti di lavoro					
Non conformità	Presenza di umidità nelle pareti					
Descrizione Particolareggiata

Misure da attuarsi						
Transitorie	Provvedere a far arieggiare il più possibile i locali.					
Da Pianificare	Eeguire un intervento di risoluzione della problematica di umidità alle pareti, idoneamente programmato secondo le opportune prescrizioni tecniche.					
Organizzative	Mantenere l'efficienza dell'intonaco e della relativa tinteggiatura a garanzia della salubrità degli ambienti.

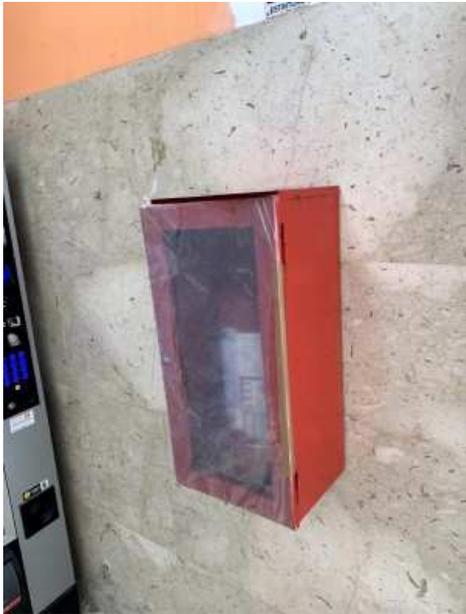
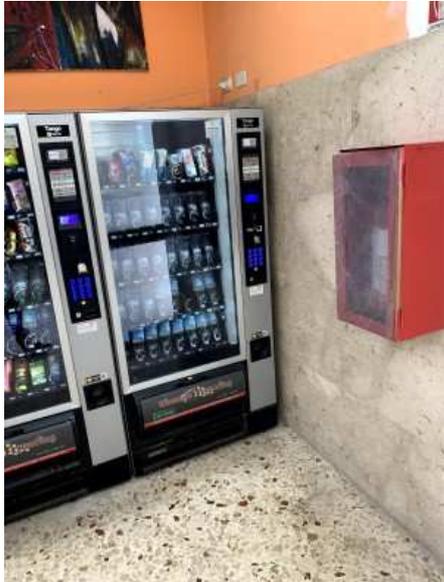
CORRIDOI E SPAZI COMUNI						
6	Riferimento Planimetrico		Liv.	PIANO TERRA	St.	SPAZI COMUNI
Rischio: PxD=R	2*1=2	Priorità	P3 - MEDIO			
Categoria e Tipologia di Rischio	Sicurezza ambienti di lavoro					
Non conformità	La cassetta del presidio antincendio risulta priva del vetro "Safe Crash"					
Descrizione Particolareggiata

Misure da attuarsi						
Transitorie	Provvedere a contattare l'azienda che si occupa della manutenzione degli estintori per chiedere l'adeguamento del presidio antincendio.					
Da Pianificare	Accertarsi dell'avvenuta installazione del vetro "Safe Crash"					
Organizzative	Monitorare nel tempo la presenza del vetro "Safe Crash"

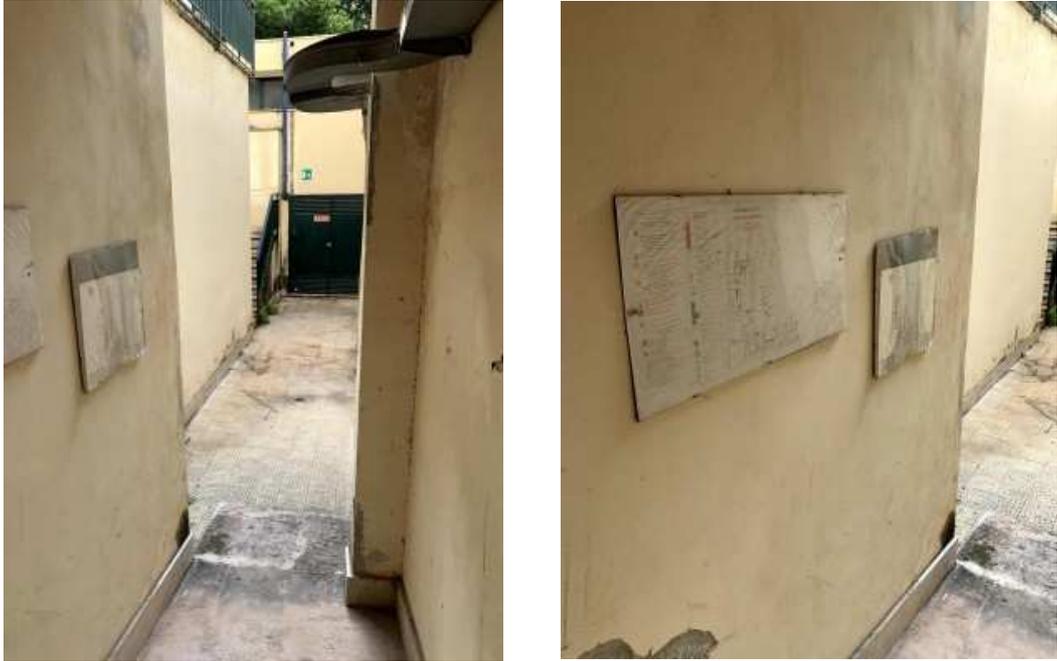
CORRIDOI E SPAZI ESTERNI COMUNI						
7	Riferimento Planimetrico		Liv.	PIANO S1	St.	ARCHIVI
Rischio: PxD=R	2*2=4	Priorità	P2 - MEDIO - ALTA			
Categoria e Tipologia di Rischio	Sicurezza ambienti di lavoro					
Non conformità	Rimozione duplicati delle Planimetrie di Evacuazione e verifica progetto antincendio					
Descrizione Particolareggiata

Misure da attuarsi						
Transitorie	Rimuovere le planimetrie di evacuazione superflue e verificare a mezzo di visione del progetto antincendio che la distanza tra il pilastro e la parete sia congrua in caso di esodo dal piano seminterrato. Verificare altresì la rispondenza del progetto antincendio con la quantità di carta stoccata presso gli archivi della struttura					
Da Pianificare	Le planimetrie devono essere collocate in luoghi facilmente accessibili e ben visibili da coloro i quali devono procedere alla evacuazione. Verificarne il corretto posizionamento. Nel caso in cui la dimensione tra pilastro e parete, o la quantità di carta presente negli archivi, non sia congrua ai fini antincendio, programmare una revisione tecnica del progetto antincendio del piano seminterrato

Organizzative	Provvedere ad aggiornare e a verificare costantemente il corretto posizionamento delle planimetrie di evacuazione. Monitorare periodicamente la rispondenza del progetto antincendio della struttura con lo stato dei luoghi

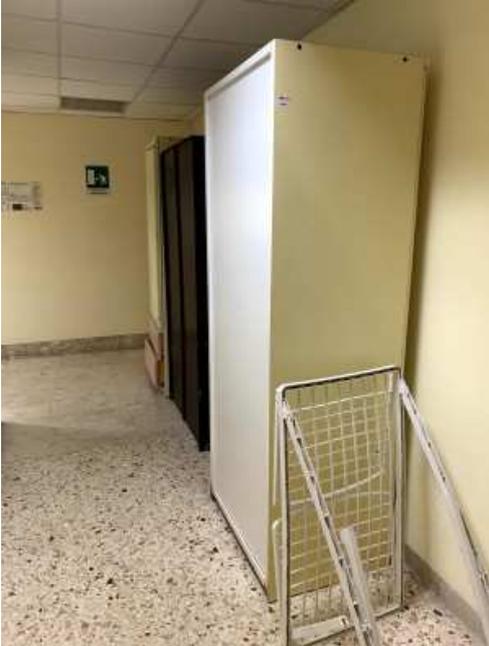
8	Riferimento Planimetrico	Liv.	PIANO QUARTO	St.	CORRIDOI
Rischio: PxD=R	3*3=9	Priorità	P1 - ALTA		
Categoria e Tipologia di Rischio	Sicurezza ambienti di lavoro				
Non conformità	Il percorso di evacuazione risulta essere ingombro da armadietti				
Descrizione Particolareggiata

Misure da attuarsi					
Transitorie	Sgomberare la via di esodo ivi raffigurata.				
Da Pianificare	Verificare che tutte le vie di esodo della struttura siano sgombrere da materiali e/o arredi al fine di consentire il normale esodo in caso di emergenza.				
Organizzative	Vigilare affinché tutte le vie di esodo della struttura siano sempre libere da materiali e/o arredi, informando altresì il personale addetto rispetto a tale osservanza

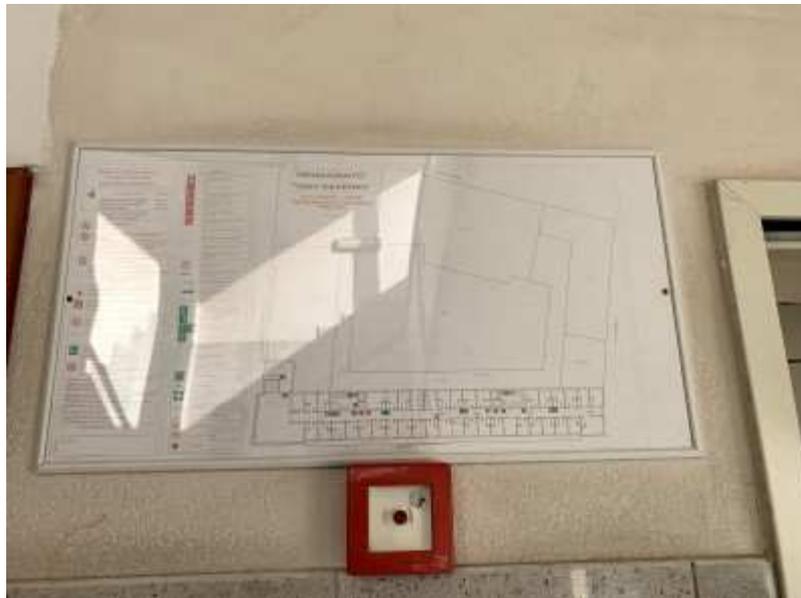
9	Riferimento Planimetrico	Liv.	PIANO QUINTO	St.	CORRIDOI
Rischio: PxD=R	2*2=4	Priorità	P2 - MEDIO-ALTA

Non conformità	Il pulsante di sgancio della corrente elettrica non risulta idoneamente segnalato
----------------	---

Transitorie	Trovare una collocazione differente alla planimetria di evacuazione posta sul pulsante di sgancio e contattare l'azienda che si occupa della fornitura della cartellonistica per l'implementazione del cartello mancante
Da Pianificare	Accertarsi dell'avvenuta installazione del cartello mancante
Organizzative	Monitorare nel tempo la presenza del cartello mancante

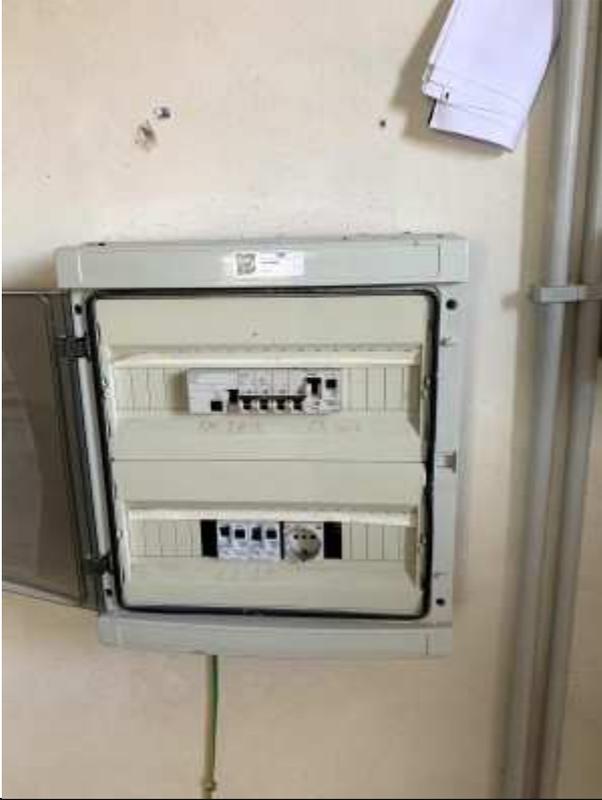
LOCALE TECNICO COPERTURA						
10	Riferimento Planimetrico		Liv.	TERRAZZO	St.	LOC. TECNICO
Rischio: PxD=R	2*3=6	Priorità	P2 - MEDIO-ALTA			
Categoria e Tipologia di Rischio	Sicurezza ambienti di lavoro					
Non conformità	Quadro elettrico con sportello aperto, privo di tappi di protezione, e dotato di una presa a spina					
Descrizione Particolareggiata

Misure da attuarsi						
Transitorie	Mantenere chiusi i quadri elettrici.					
Da Pianificare	Contattare l'azienda e chiedere un immediato intervento di adeguamento del quadro elettrico ivi raffigurato, al fine di ripristinarne le condizioni di sicurezza					
Organizzative	Calendarizzare la manutenzione periodica dell'impianto elettrico della struttura, per mezzo di azienda specializzata, ed accertarsi che gli sportelli dei quadri elettrici siano sempre chiusi.

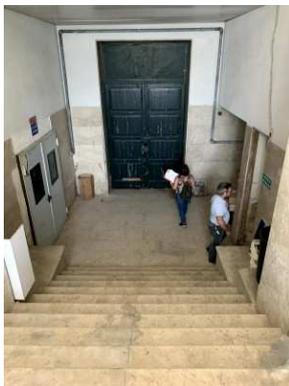
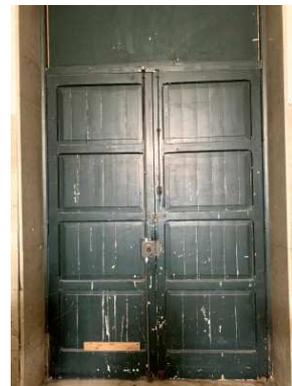
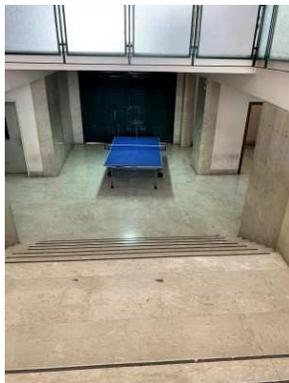
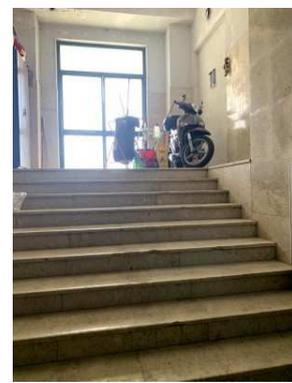
11	Riferimento Planimetrico	Liv.	PIANO TERRA	St.	CORRIDOI
Rischio: PxD=R	3*3=9	Priorità	P1 - ALTA		
Categoria e Tipologia di Rischio	Sicurezza ambienti di lavoro				
Non conformità	Uscite di emergenza sprovviste di maniglione antipánico, non segnalate, ed ostruite da materiale di vario genere

Transitorie	Sgomberare e mantenere libere le uscite di emergenza. I motocicli devono essere posteggiati negli appositi spazi esterni.
Da Pianificare	Incaricare una ditta specializzata per l'adeguamento delle uscite di emergenza mediante installazione di maniglioni antipánico, plafoniere di emergenza, e cartellonistica. Eliminare il materiale di vario genere che ostruisce il passaggio.
Organizzative	Monitorare periodicamente l'efficienza delle vie di esodo.

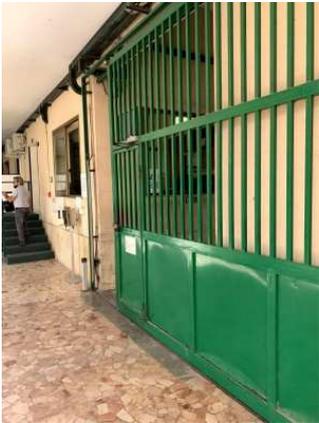
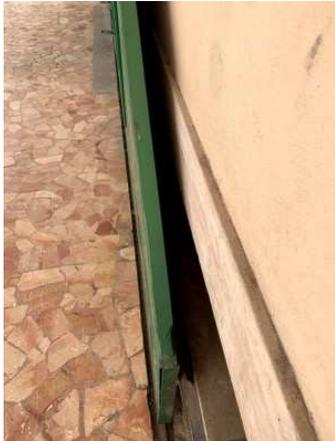
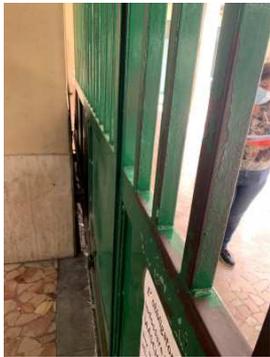
CANCELLO DI ACCESSO						
12	Riferimento Planimetrico		Liv.	PIANO TERRA	St.	INGRESSO
Rischio: PxD=R	2*4=8	Priorità	P2 - MEDIO-ALTA			
Categoria e Tipologia di Rischio	Sicurezza ambienti di lavoro					
Non conformità	Inadeguata conoscenza, da parte del personale addetto alla portineria, della procedura di apertura del cancello in assenza di corrente elettrica					
Descrizione Particolareggiata

Misure da attuarsi						
Transitorie	Verificare la rispondenza delle caratteristiche del portone scorrevole con le prescrizioni di cui alla norma UNI 12453-17 (dispositivi anti cesoimento e di protezione dai rischi meccanici), individuare l'accessibilità al motore di sblocco ed elaborare una procedura di apertura del medesimo cancello in caso di assenza di alimentazione elettrica					
Da Pianificare	Eseguire eventuale adeguamento del cancello alle prescrizioni della norma UNI 12453-17, e formare il personale addetto circa la procedura di apertura del medesimo in caso di mancanza di tensione.

Organizzative	Monitorare periodicamente che il personale addetto sia formato circa la procedura elaborata, ovvero che il personale già formato ne ricordi le nozioni

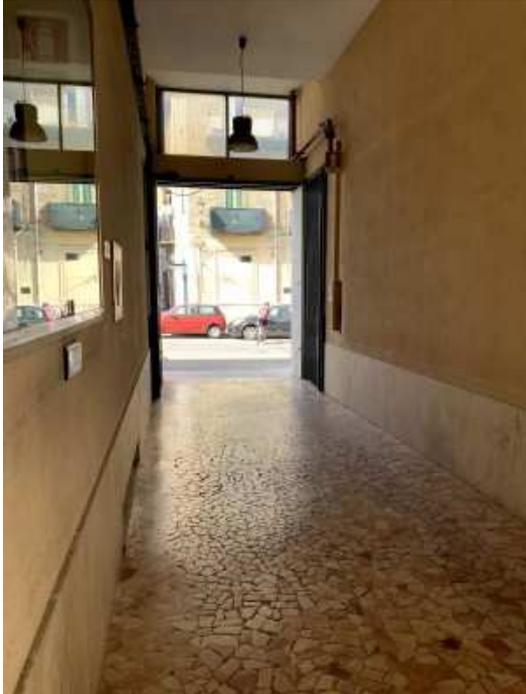
CANCELLO DI ACCESSO					
13	Riferimento Planimetrico	Liv.	PIANO TERRA	St.	INGRESSO
Rischio: PxD=R	3*3=9	Priorità	P1 - ALTA		
Categoria e Tipologia di Rischio	Sicurezza ambienti di lavoro				
Non conformità	Portone di accesso con apertura verso il senso opposto all'esodo				
Descrizione Particolareggiata

Misure da attuarsi					
Transitorie	Mantenere sempre aperto il portone ivi raffigurato fino all'avvenuta programmazione ed esecuzione di un intervento di adeguamento del senso di apertura				
Da Pianificare	Affidare a ditta specializzata l'intervento di adeguamento del senso di apertura verso l'esodo del cancello				
Organizzative	Verificare l'avvenuta esecuzione dell'intervento e monitorarne il funzionamento

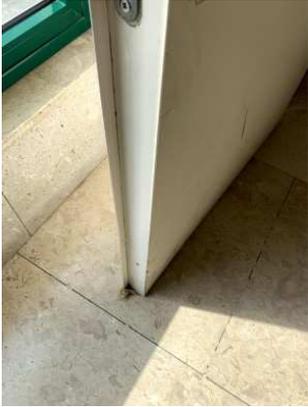
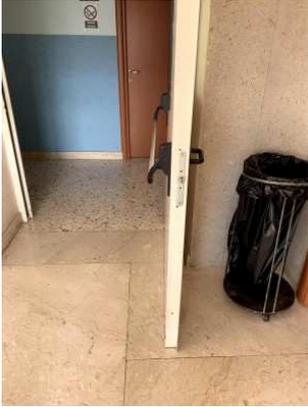
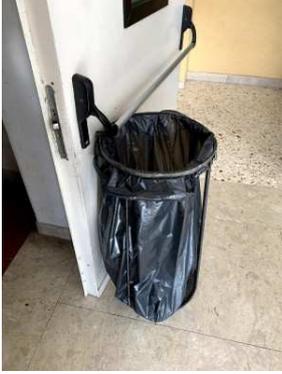
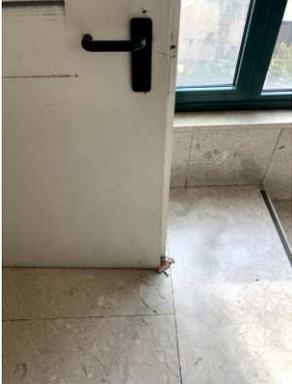
14	Riferimento Planimetrico	Liv.	VARI LIVELLI	St.	CORRIDOI
Rischio: PxD=R	3*3=9	Priorità	P1 - ALTA		
Categoria e Tipologia di Rischio	Sicurezza ambienti di lavoro				
Non conformità	La porta REI è bloccata da un fermaporta che ne impedisce la chiusura				
Descrizione Particolareggiata

Misure da attuarsi					
Transitorie	Eliminare il fermaporta che impedisce la chiusura della porta REI ivi raffigurata				
Da Pianificare	Valutare, se necessario, l'implementazione di un magnete a servizio della porta REI che ne consenta, in caso di attivazione dell'allarme antincendio, l'immediata chiusura				
Organizzative	Eseguire l'eventuale intervento di adeguamento della porta ivi raffigurata, o informare tutto il personale e gli ospiti della struttura che le porte REI deve necessariamente restare chiusa

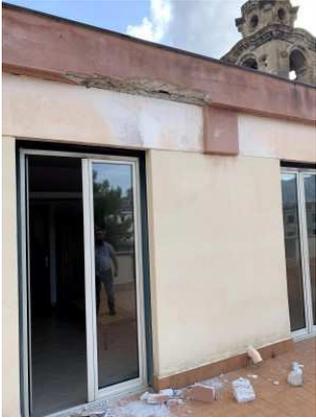
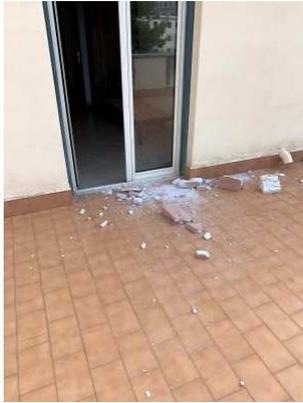
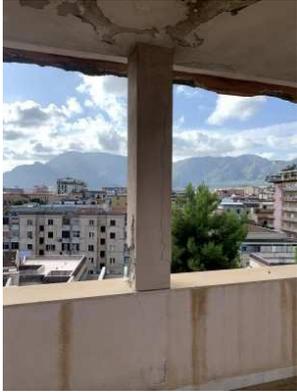
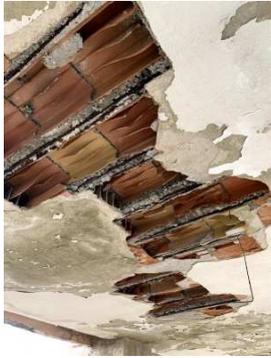
TERRAZZO						
15	Riferimento Planimetrico		Liv.	TERRAZZO	St.	TERRAZZO
Rischio: PxD=R	3*3=9	Priorità	P1 - ALTA			
Categoria e Tipologia di Rischio	Sicurezza ambienti di lavoro					
Non conformità	Provvedere alla messa in sicurezza delle parti ammalorate e al ripristino delle stesse - ambienti attualmente inibiti all'utilizzo					
Descrizione Particolareggiata

Misure da attuarsi						
Transitorie	Verificare, anche a mezzo di strumentazione tecnica, l'origine delle infiltrazioni e dei successivi ammaloramenti delle strutture, e programmare un intervento di ripristino delle condizioni di agibilità del terrazzo.					
Da Pianificare	Esecuzione dell'intervento di risoluzione della problematica di infiltrazione al solaio, idoneamente programmato secondo le prescrizioni tecniche di cui al paragrafo precedente					
Organizzative	Elaborare un piano di monitoraggio delle superfici oggetto di infiltrazione, al fine di mantenere l'efficienza dell'impermeabilizzazione e della relativa tinteggiatura che garantiscono l'agibilità del terrazzo.

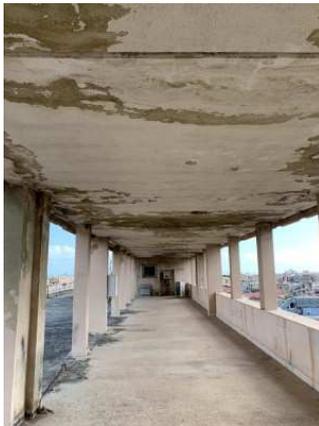
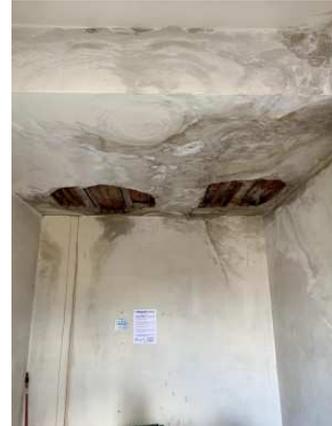
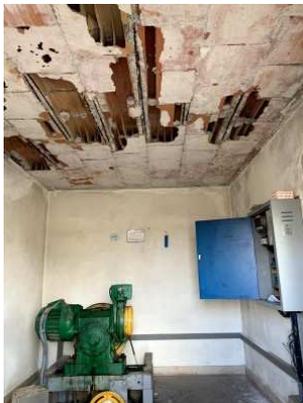
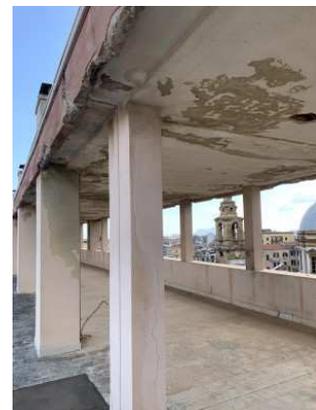
TERRAZZO						
16	Riferimento Planimetrico		Liv.	TERRAZZO	St.	TERRAZZO
Rischio: PxD=R	3*3=9	Priorità	P1 - ALTA			
Categoria e Tipologia di Rischio	Sicurezza ambienti di lavoro					
Non conformità	Provvedere alla messa in sicurezza delle parti ammalorate e al ripristino delle stesse - ambienti attualmente inibiti all'utilizzo

Transitorie	Verificare, anche a mezzo di strumentazione tecnica, l'origine della problematica di infiltrazione d'acqua, presumibilmente originata da un cattivo funzionamento dell'impermeabilizzante posto sull'estradosso della copertura, e programmare un intervento di ripristino delle condizioni di agibilità del terrazzo
Da Pianificare	Esecuzione dell'intervento di risoluzione della problematica di infiltrazione al solaio, idoneamente programmato secondo le prescrizioni tecniche di cui al paragrafo precedente
Organizzative	Elaborare un piano di monitoraggio delle superfici oggetto di infiltrazione, al fine di mantenere l'efficienza dell'impermeabilizzazione e della relativa tinteggiatura che garantiscono l'agibilità del terrazzo

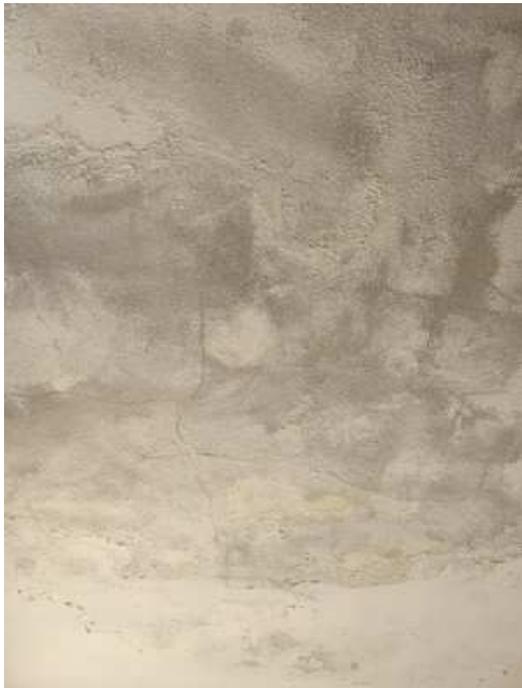
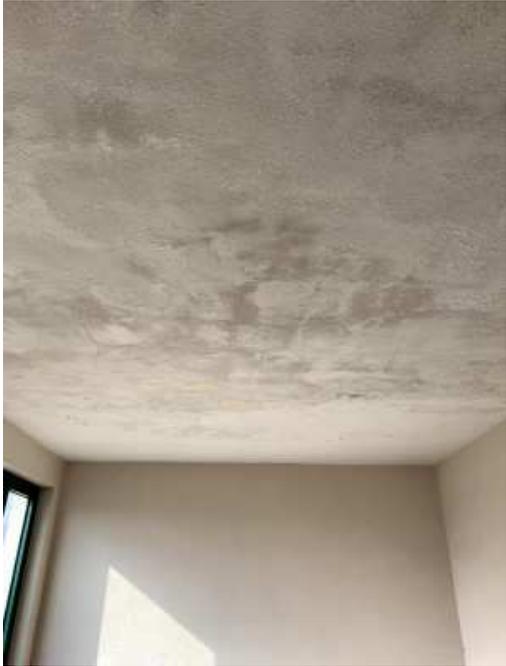
TERRAZZO						
17	Riferimento Planimetrico		Liv.	TERRAZZO	St.	TERRAZZO
Rischio: PxD=R	2*2=4	Priorità	P2 - MEDIO - ALTA			
Categoria e Tipologia di Rischio	Sicurezza ambienti di lavoro					
Non conformità	Presenza di umidità nel soffitto					
Descrizione Particolareggiata

Misure da attuarsi						
Transitorie	Verificare, anche a mezzo di strumentazione tecnica, l'origine della problematica di infiltrazione d'acqua, presumibilmente originata da un cattivo funzionamento dell'impermeabilizzante posto sull'estradosso della copertura, e programmare un intervento di ripristino delle condizioni di agibilità del terrazzo					
Da Pianificare	Esecuzione dell'intervento di risoluzione della problematica di infiltrazione al solaio, idoneamente programmato secondo le prescrizioni tecniche di cui al paragrafo precedente					
Organizzative	Elaborare un piano di monitoraggio delle superfici oggetto di infiltrazione, al fine di mantenere l'efficienza dell'impermeabilizzazione e della relativa tinteggiatura che garantiscono l'agibilità del terrazzo
